# Untersuchungsbericht 0511:

## 10 Tage AHT-Test mit Electrolux-Testlösung

Auftraggeber: ACC Austria

Graz, 14.09.2011

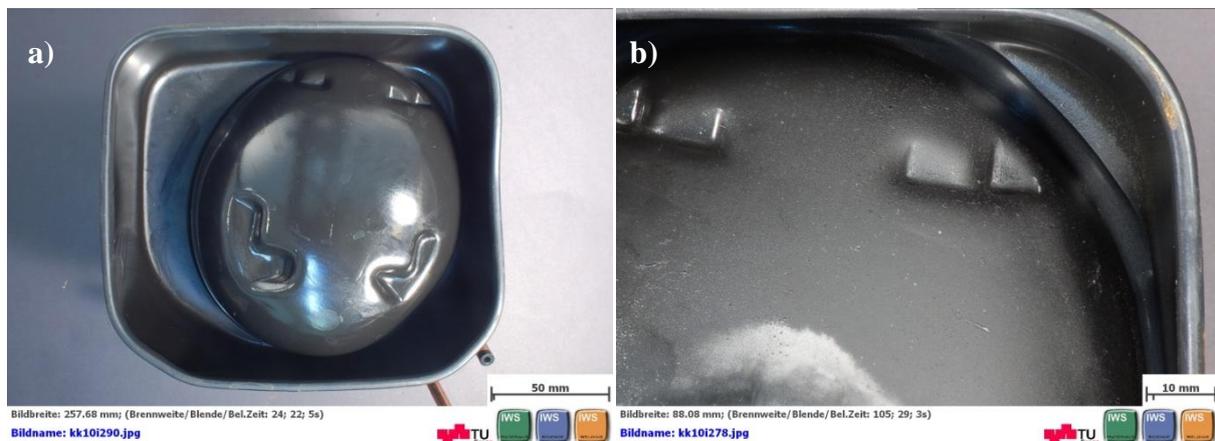
Bei den Probe 1-3 tritt über die gesamte Testdauer keine Blasenbildung auf, Abbildung 3a. Hingegen kommt es bei den Proben I-III nach 5 Zyklen zu leichter Blasenbildung (Abbildung 31, Abbildung 33 und Abbildung 35) auf, welche mit 5 (S1) bewerten werden. Der Blasengrad bleibt bei den Proben I-III über die restliche Testdauer stabil, Abbildung 3b.

Abbildung 3 Blasengrad nach 10 Zyklen: a) Probe 1; b) Probe I

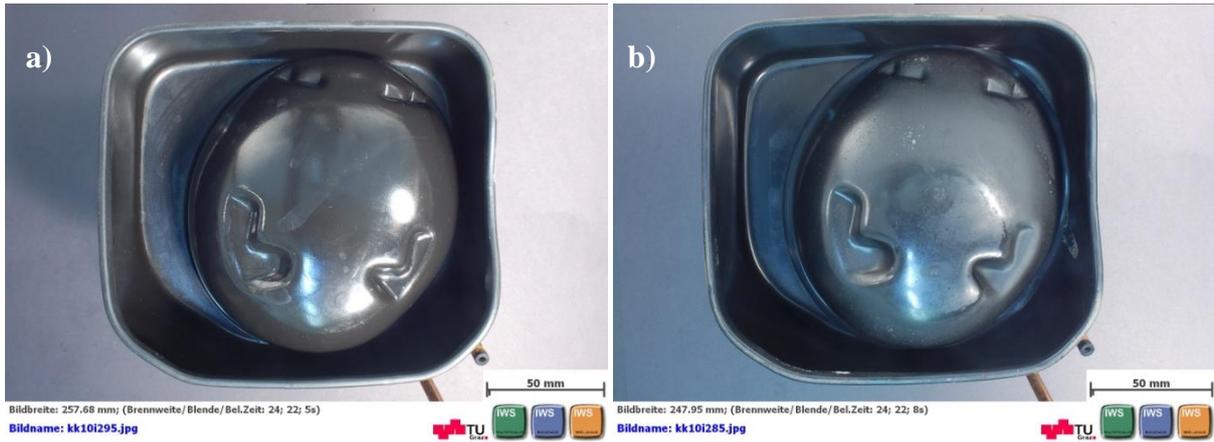
Bei der Rostgraduntersuchung konnte bei den sechs Delta Kompressoren im Bereich Verdunsterschale Deckel über die gesamte Testdauer keine sichtbare Korrosion festgestellt werden, Abbildung 4a und b. Es kommt lediglich kommt es zu leichten Korrosionserscheinungen (R<sub>i</sub>1) im Bereich der Abtropfstelle außen. Dies tritt aber nur bei Proben 1-3 auf. Diese Korrosion ist bereits nach 2 Zyklen erkennbar und bleibt dann aber über die gesamte Testdauer konstant, siehe Abbildung 5a bis c. Weiters kommt es bei den Proben I-III zu einer weißen Fleckenbildung an den Oberflächen, welche nicht vom Korrosionsmedium benetzt sind. Diese Verfärbung hat ihre größte Ausprägung nach 5 Zyklen (Abbildung 6a) und nimmt bis zum Ende der Testperiode (10 Zyklen) wieder stark ab, Abbildung 6b. Die Verfärbungen stammen vom Niederschlag aus der AHT Atmosphäre.

Abbildung 4 Rostgrad nach 10 Zyklen: a) Probe 3; b) Probe III

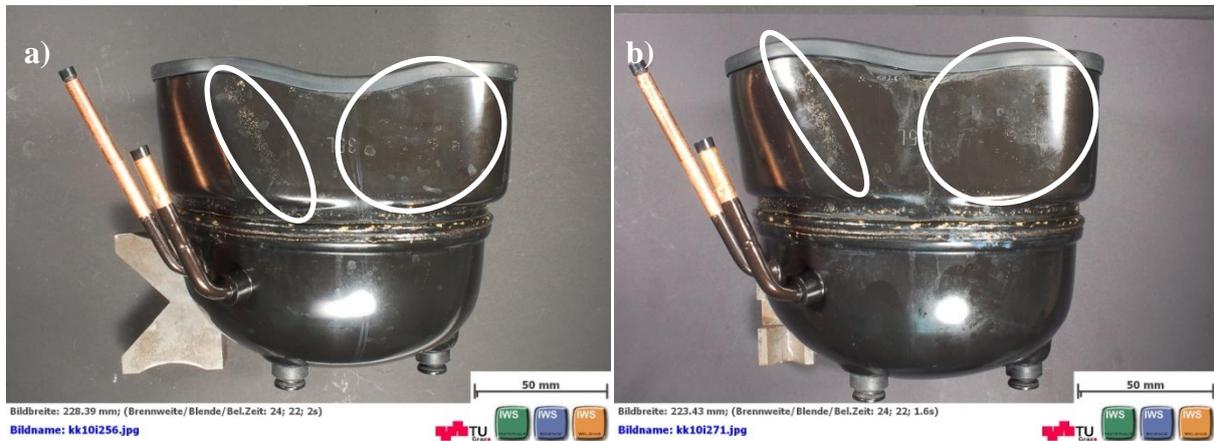
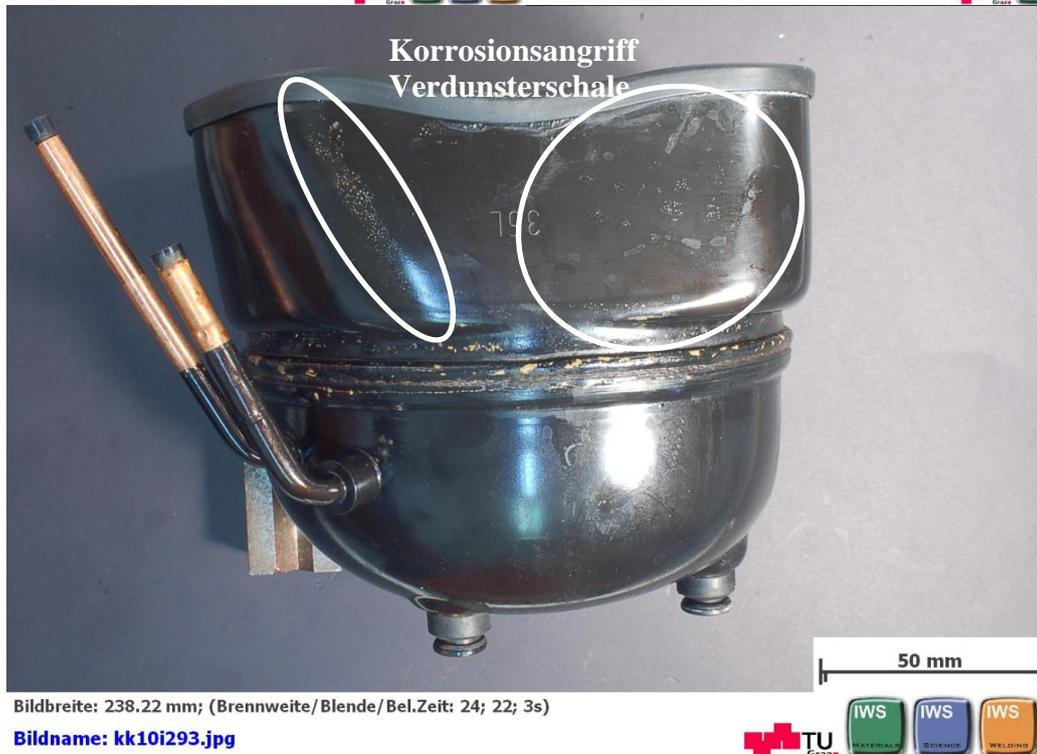
Abbildung 5 Korrosion der Probe 2 an Außenseite Verdunsterschale: a) 2 Zyklen; b) 5 Zyklen; c) 10 Zyklen

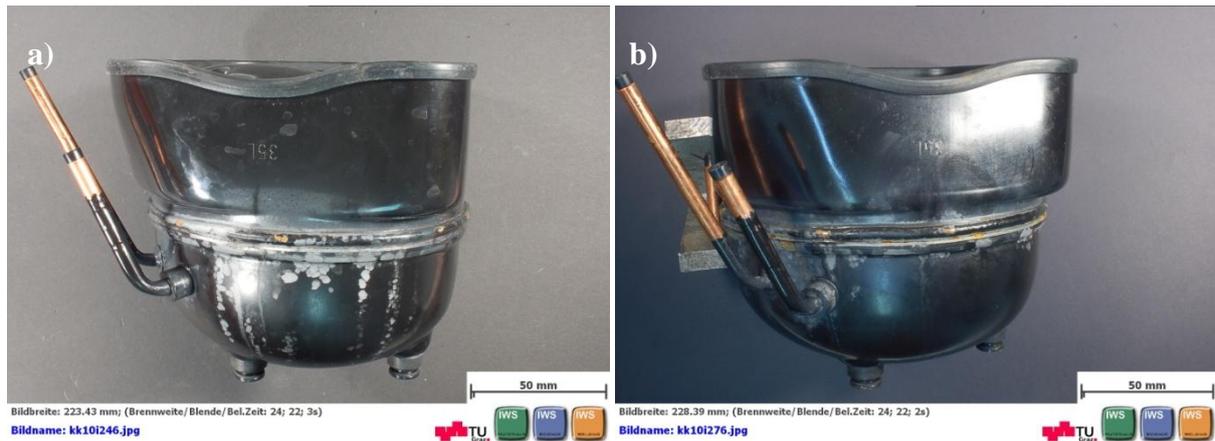
Abbildung 6 Fleckenbildung und Probe I: a) nach 5 Zyklen; b) 10 Zyklen

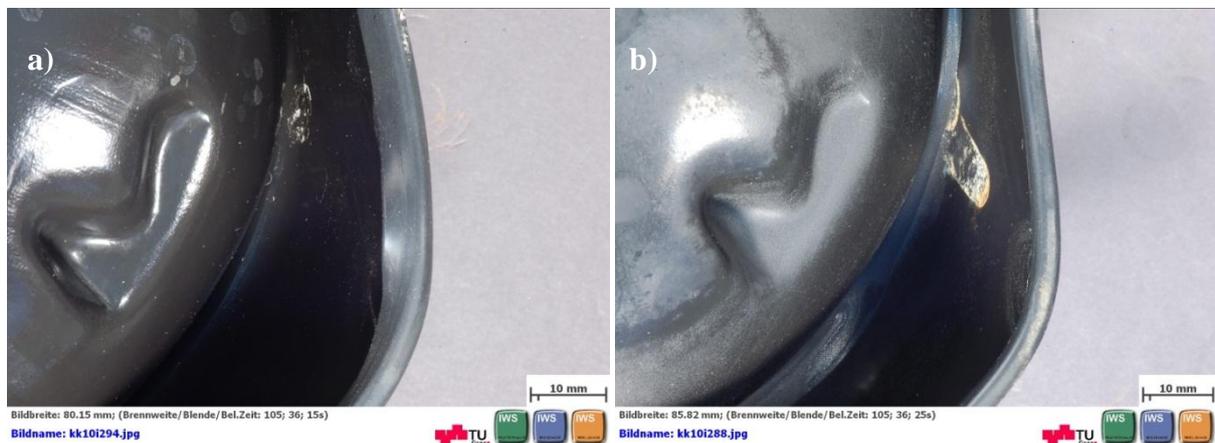
An der Abtropfstelle<sup>1</sup> tritt bei allen sechs Proben leichte Korrosion auf. Wiederum ist dieser Korrosionsangriff bei den Proben I-III (Abbildung 7b) stärker ausgeprägt als bei den Proben 1-3 (Abbildung 7a).

Abbildung 7 Abtropfstelle nach 10 Zyklen: a) Probe 2; b) Probe III

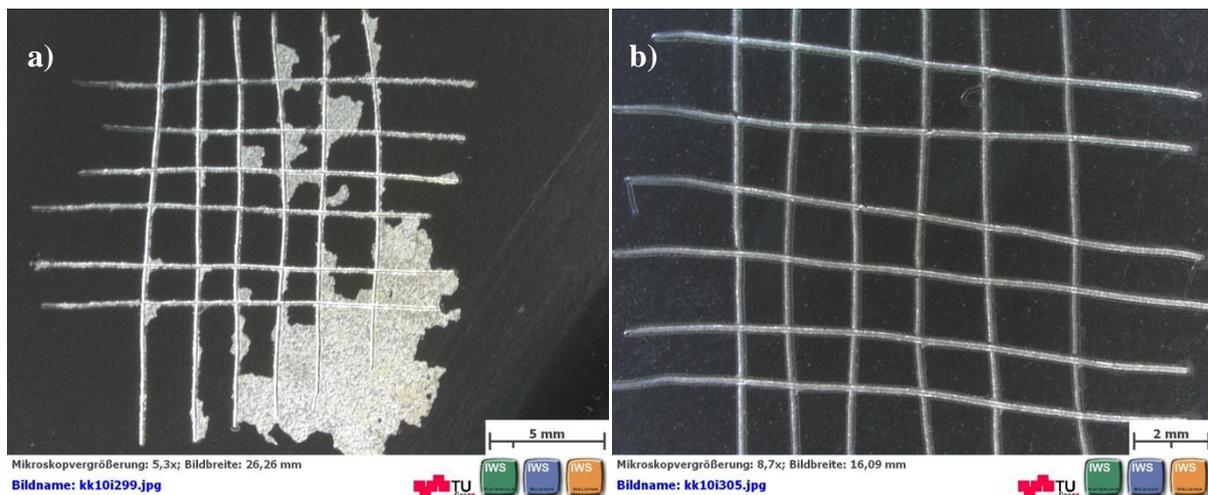
Die Ergebnisse der Gitterschnittprüfung sind in Tabelle 6 dargestellt. Die Proben I-III haben einen Gitterschnittwert von GT0. Hierbei kommt es zu keiner Abblätterung der KTL, Abbildung 8b. Hingegen weisen die Proben 1-3 teilweise starke Abblätterungen der KTL auf, Abbildung 8a. Es ist auch deutlich zu erkennen dass die Proben I-III und 1-3 unterschiedlich KTL beschichtet wurden (Abbildung 7).

Abbildung 8 Gitterschnittprüfung: a) Probe 2; b) Probe II

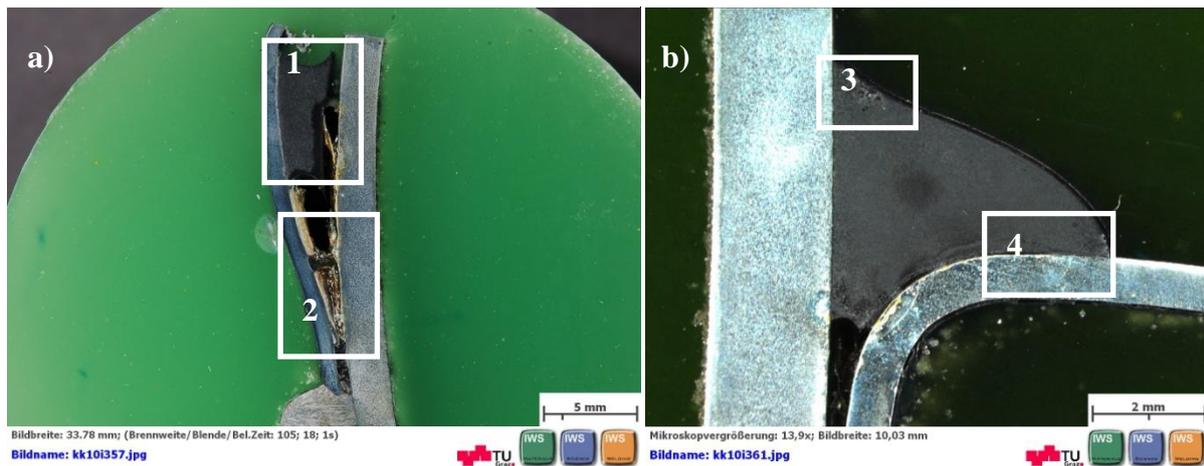
Die Schliffuntersuchung wurde zweigeteilt, da bei den Proben 1-3 im Gegensatz zu den Proben I-III keine Abdichtmasse verwendet worden ist. Bei den Proben I-III wurde festgestellt, dass es zur Abhebung der KTL infolge der Schrumpfung der Abdichtmasse kommt, Abbildung 9, Abbildung 10b und Abbildung 11a. Zusätzlich wurde eine erhöhte Anzahl an Poren im Abdichtmassenmaterial festgestellt, was auf eine zu hohe Verarbeitungstemperatur schließen lässt, Abbildung 10a. Der zu füllende Spalt wurde weder bei Pos. 1 noch bei Pos. 2 der untersuchten Proben vollständig aufgefüllt (Abbildung 11b).

Abbildung 9 Übersicht Abdichtmasse : a) Probe III Pos. 2; b) Probe II Pos. 1

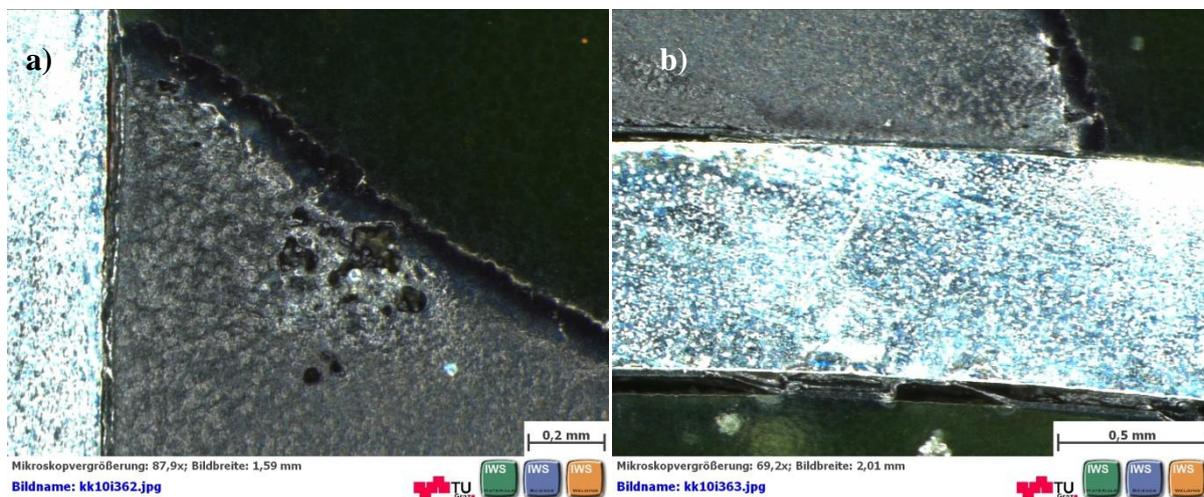
Abbildung 10 Detail aus Abbildung 9b: a) Pos. 3 Blasenbildung in der Abdichtmasse; b) Pos. 4 Abheben der KTL

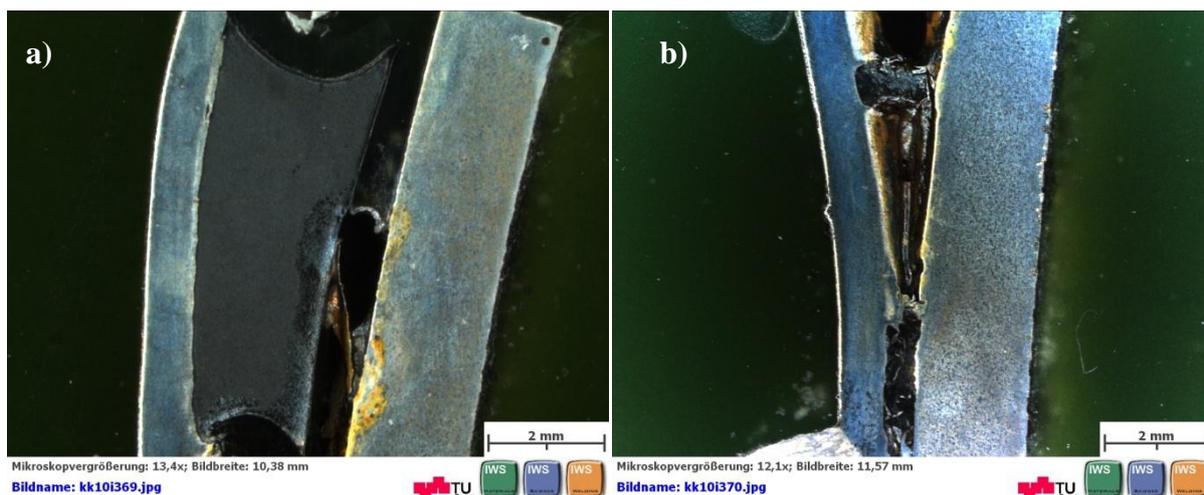
Abbildung 11 Detail aus Abbildung 9a: a) Pos. 1 Abheben der KTL; b) Pos. 2 Nicht Auffüllung des Spaltes

- Bei der Abdichtmasse tritt verstärkte Porenbildung auf.
  - Die Abdichtmasse füllt den zu füllenden Hohlraum nicht vollständig auf, da die Abdichtmasse bei der Verarbeitung zu zähflüssig ist.

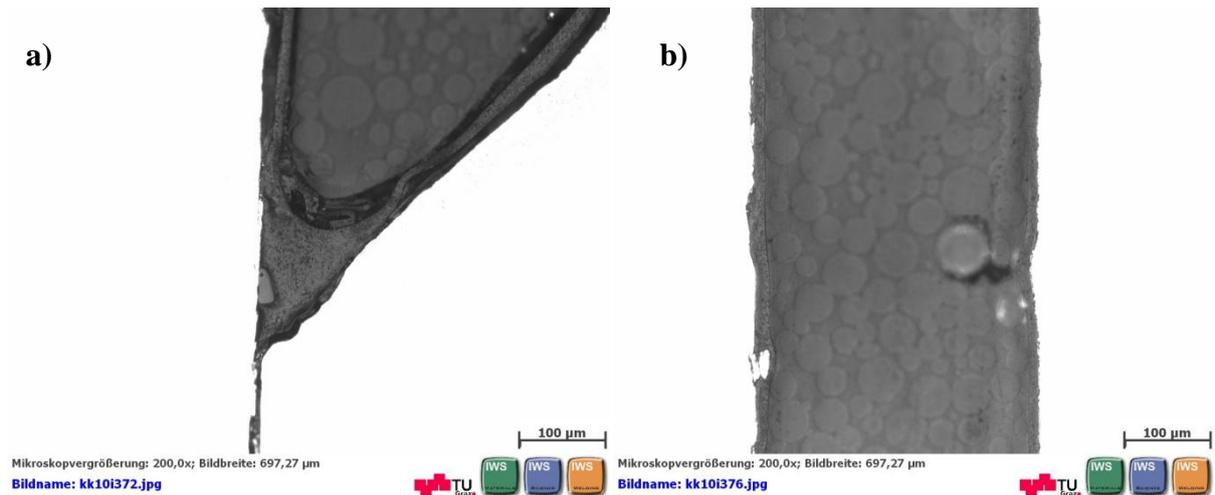
Die metallografischen Untersuchungen der Proben 1-3 haben keine Auffälligkeiten ergeben. Es wurde keine Spaltkorrosion festgestellt. Die KTL legt sich bei der Verarbeitung im gesamten aufzufüllenden Spalt regelmäßig an, Abbildung 12b. Es kommt aber bereits hier zur Abhebung dieser, Abbildung 12a.

Abbildung 12 KTL Beschichtung: a) Probe 1 Pos. 1 teilweise Abhebung der KTL von Deckel Verdunsterschale; b) Probe 2 Pos. 2

- Bei den nicht abgedichteten Proben 1-3 kommt es auch ohne die Abdichtmasse zur Abhebung der KTL, siehe Abbildung 12 und Abbildung 56a.
- Bei den Proben 1-3 konnte keine Spaltkorrosion festgestellt werden. Hierfür ist die Testzeit zu kurz gewählt.

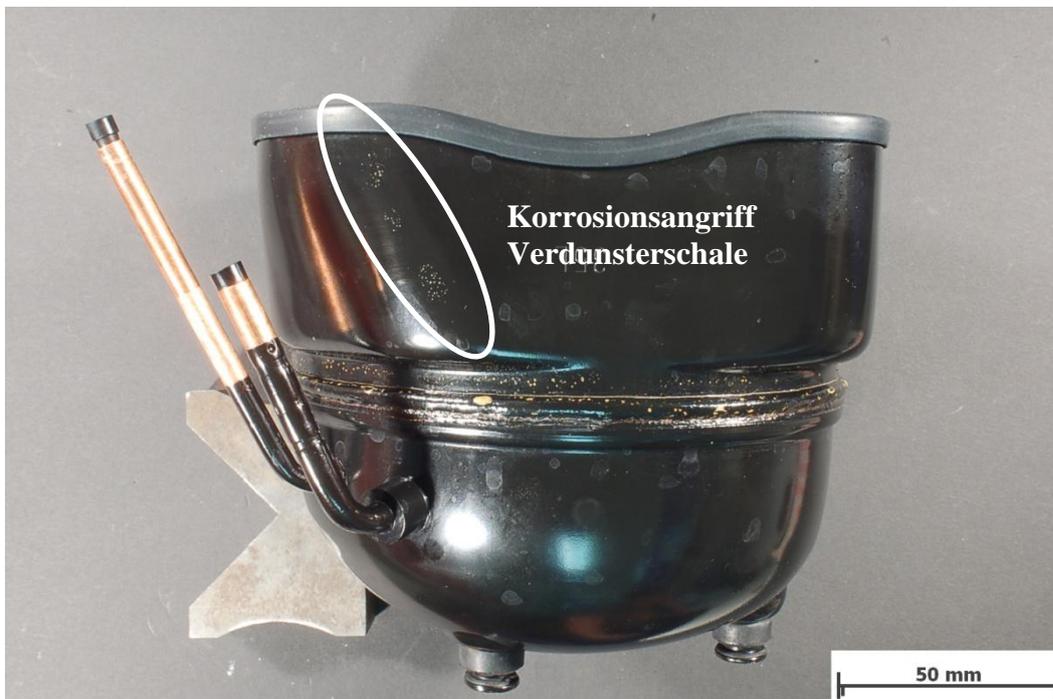
Abbildung 14 Seitenansicht Probe 1 nach 48 Stunden AHT; Korrosion an Abtropfstelle

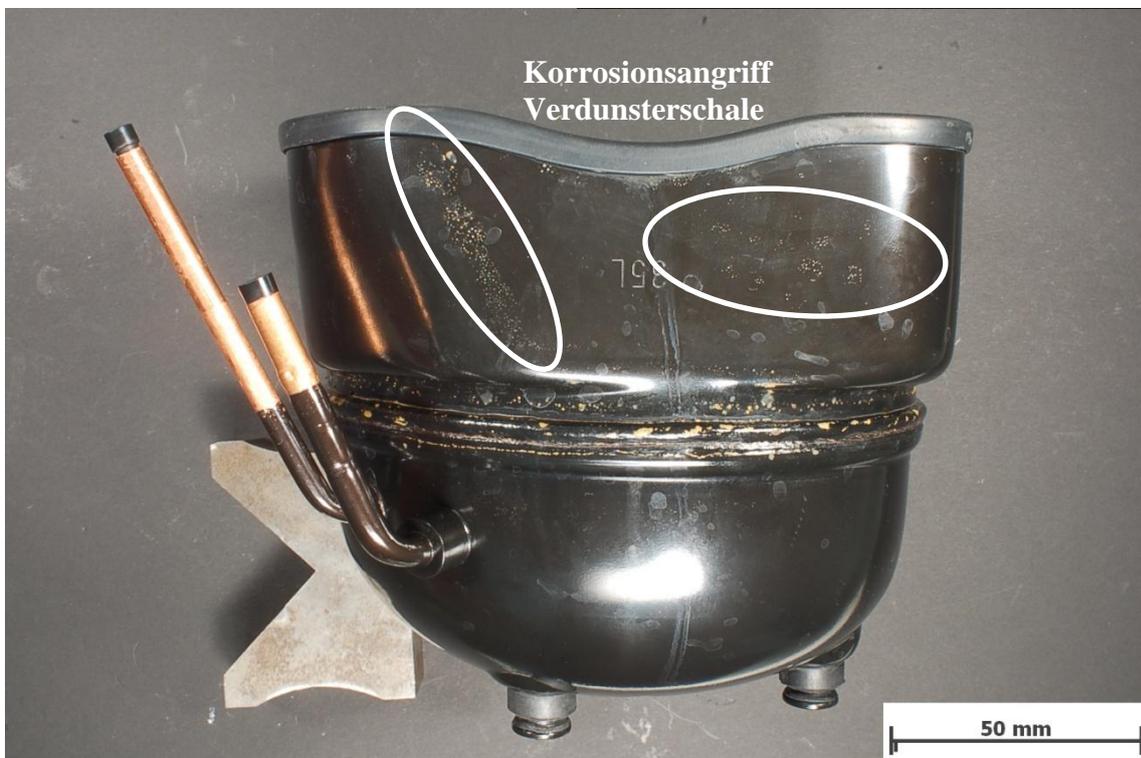
Korrosionsangriff  
Verdunsterschale

Abbildung 16 Seitenansicht Probe 2 nach 48 Stunden AHT; Korrosion Verdunsterschale

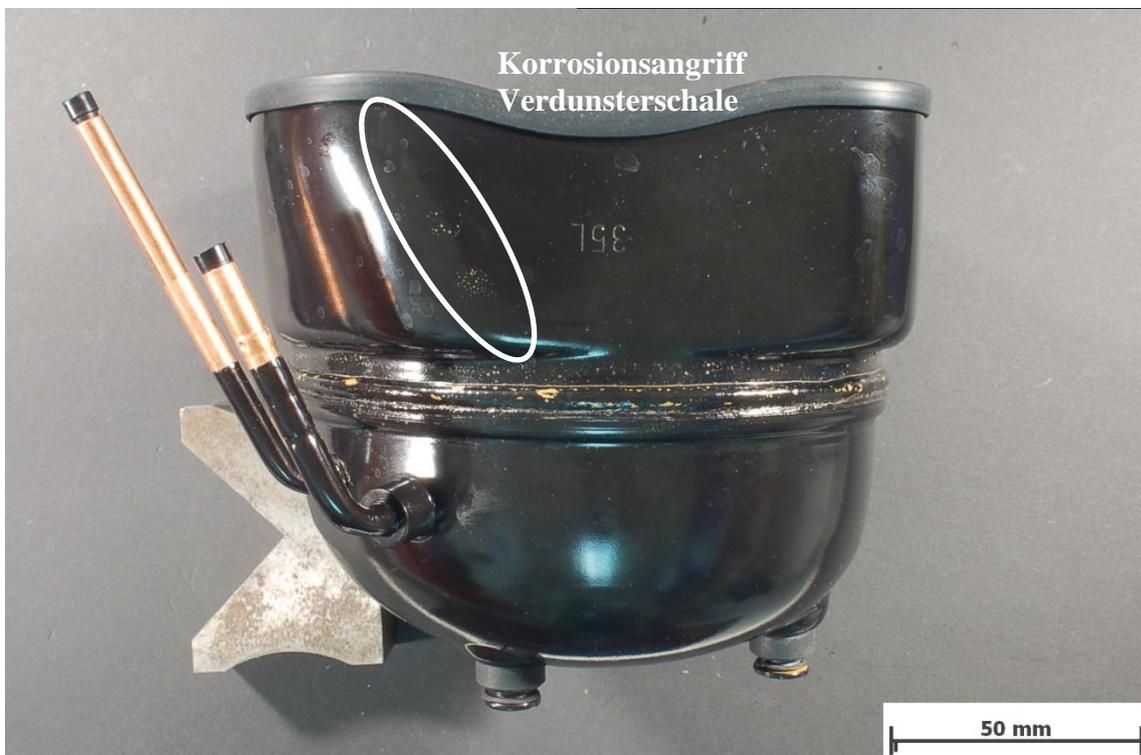
Abbildung 18 Seitenansicht Probe 3 nach 48 Stunden AHT; Korrosion Verdunsterschale

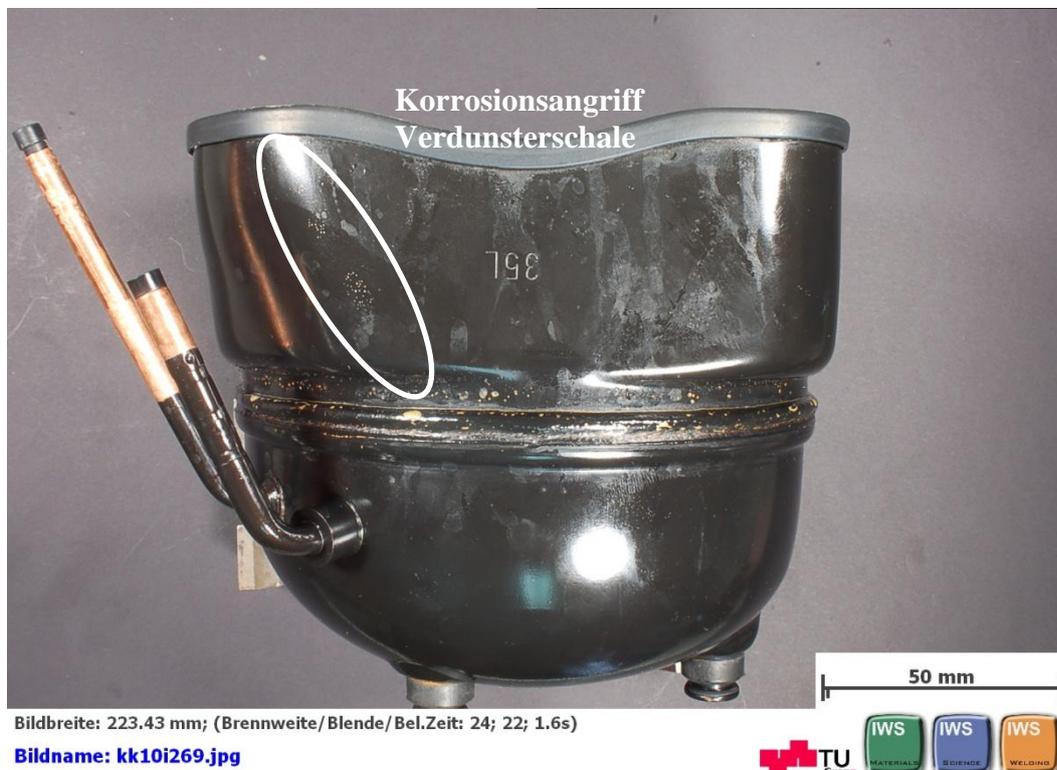
Abbildung 26 Seitenansicht Probe 1 nach 100 Stunden; Korrosion an Verdunsterschale

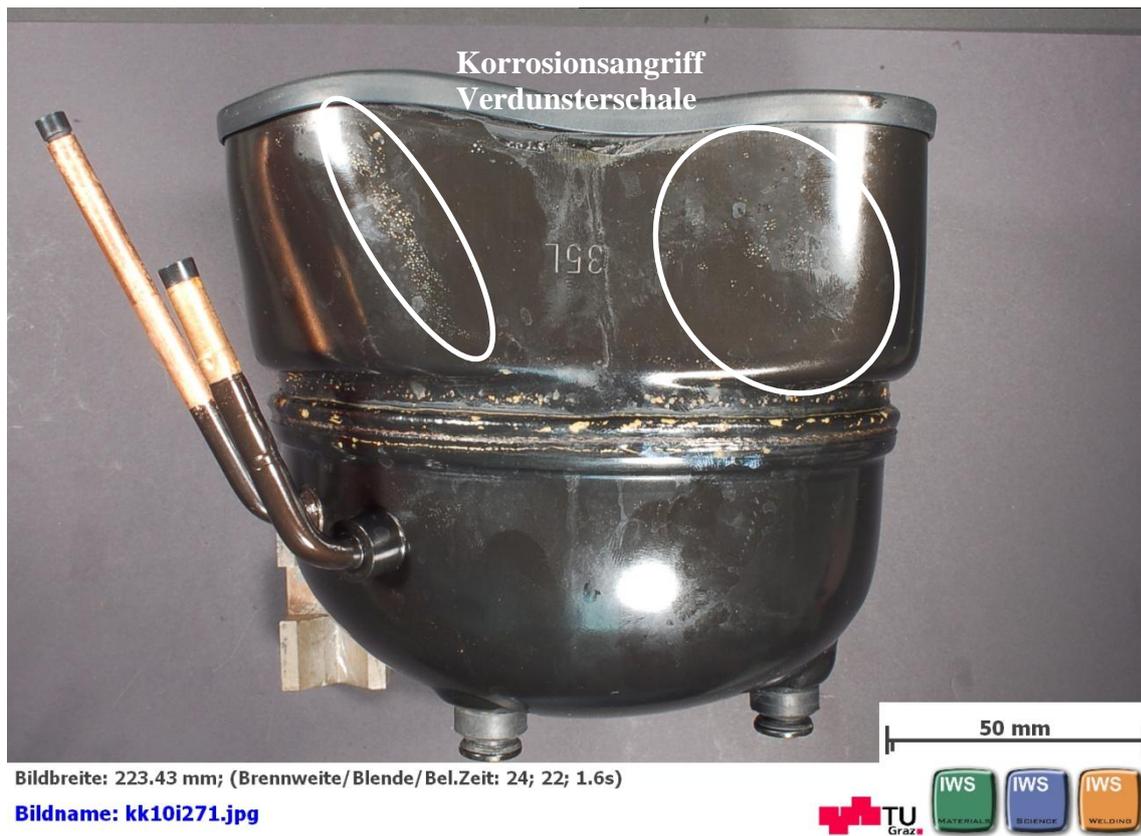
Abbildung 28 Seitenansicht Probe 2 nach 120 Stunden AHT; Korrosion Verdunsterschale

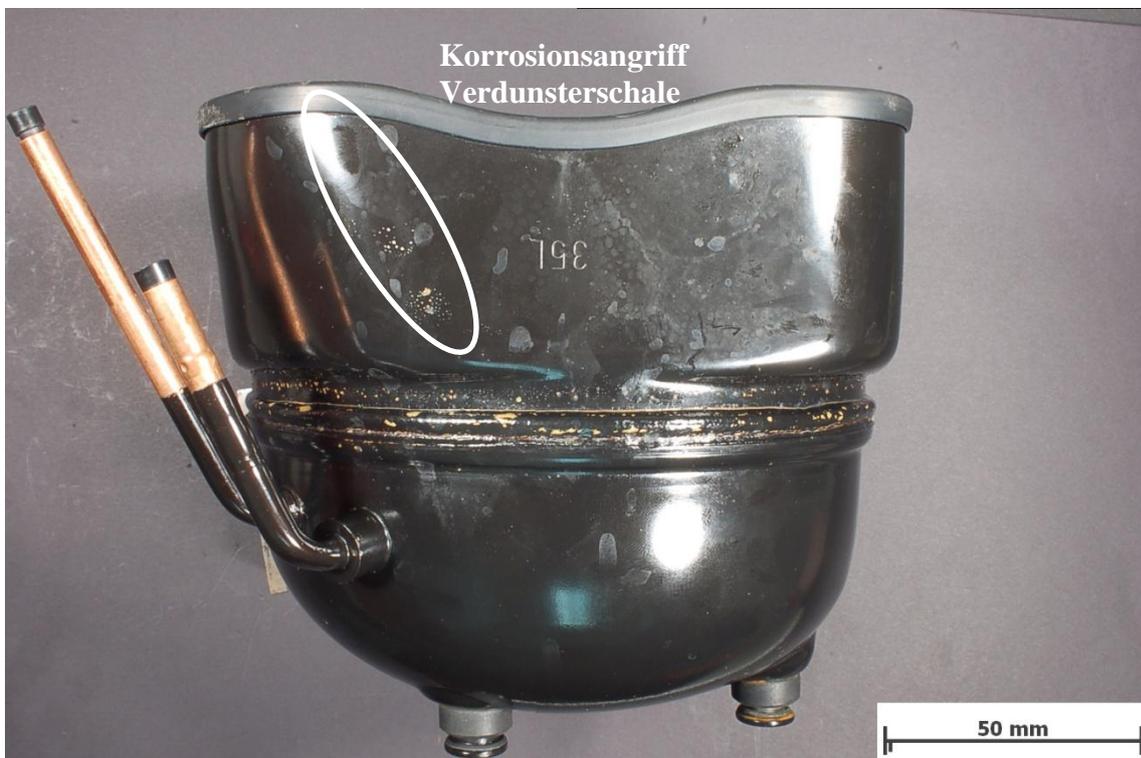
Korrosionsangriff  
Verdunsterschale

Abbildung 30 Seitenansicht Probe 3 nach 120 Stunden; Korrosion Verdunsterschale

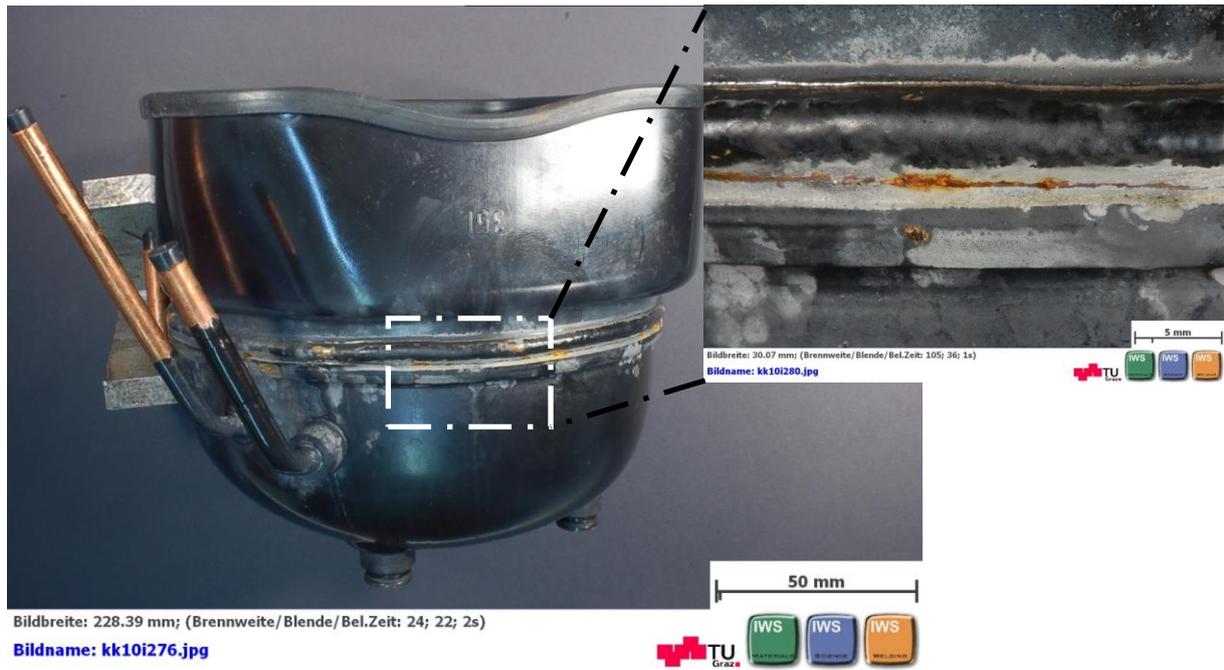
Abbildung 44 Seitenansicht Probe I nach 240 Stunden AHT; Korrosion im Übergang Schweißraupe I und II

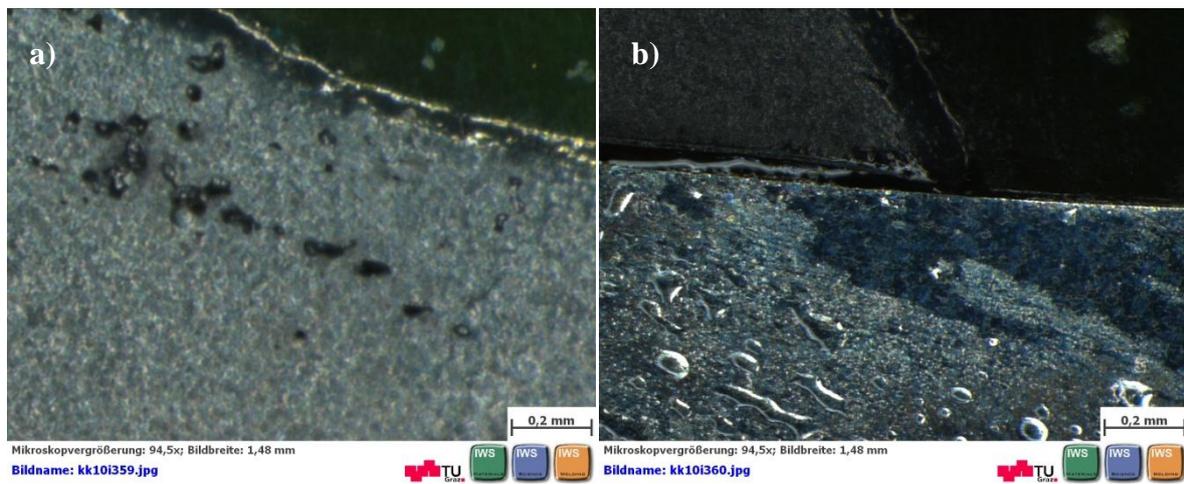
Abbildung 62 Detail aus Abbildung 61b: I) Blasenbildung im Kleber; II) Abheben der KTL

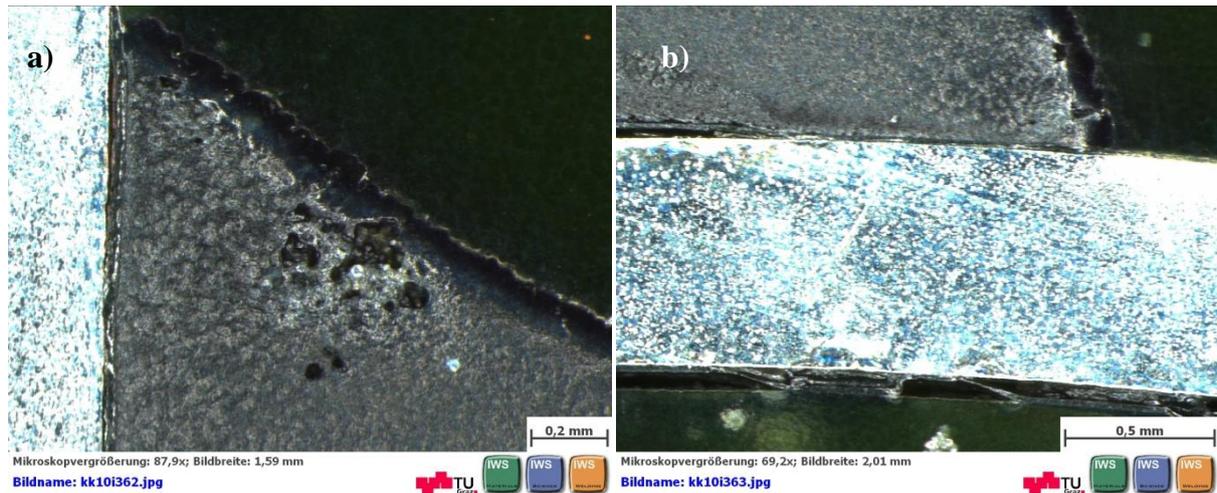
Abbildung 64 Detail aus Abbildung 63b: I) Blasenbildung im Kleber; II) Abheben der KTL

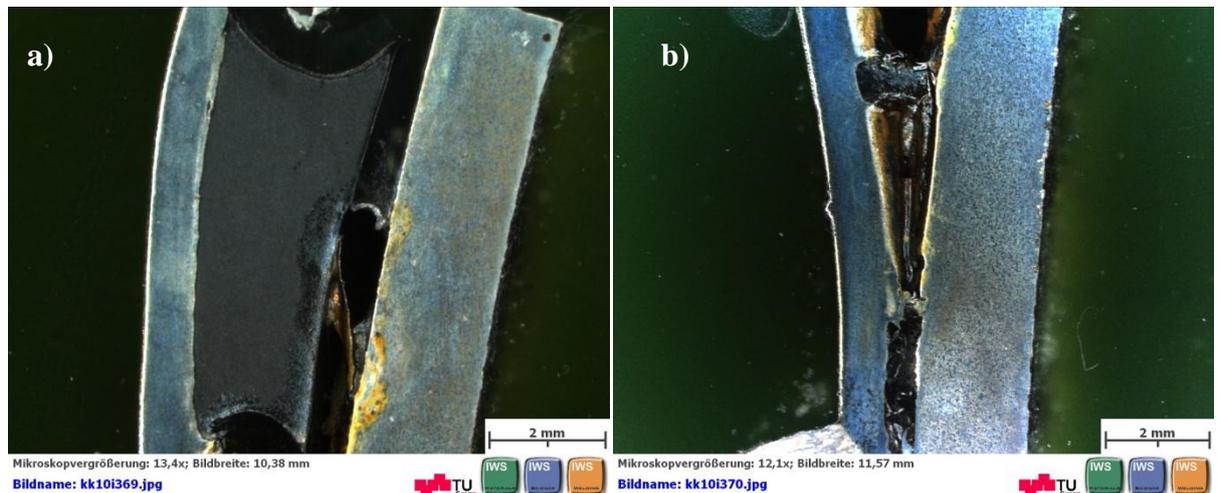
Abbildung 66 Detail aus Abbildung 65a: I) Abhebung des Klebers vom Deckel; II) Nicht Auffüllung des Spaltes
