OEKO-ID - Innendämmungen zur thermischen Gebäudeertüchtigung

**Untersuchung der Möglichkeiten und Grenzen
ökologischer, diffusionsoffener Dämmsysteme**

Endbericht Oktober 2013

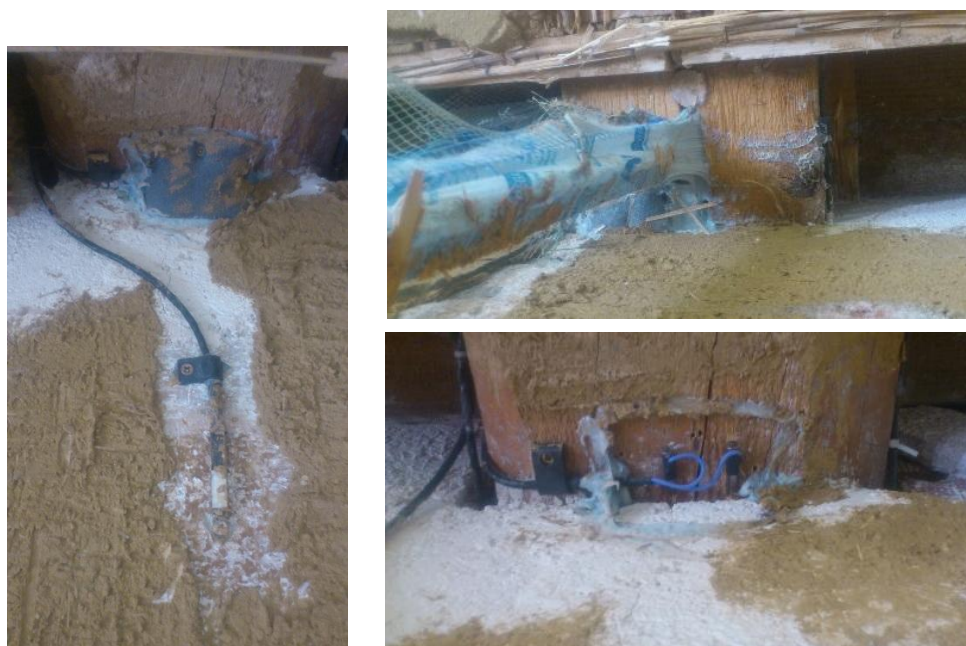
Abb. 31 Schilfdämmung: links Luftfeuchte-/Temperatur-Sensor am Übergang Bestandputz-Dämmung, rechts oben Abziehen des Putzanschlussbandes bei luftdichtem Verschluss an Balken 6, rechts unten die beiden Nagelköpfe der Holzfeuchtemessung

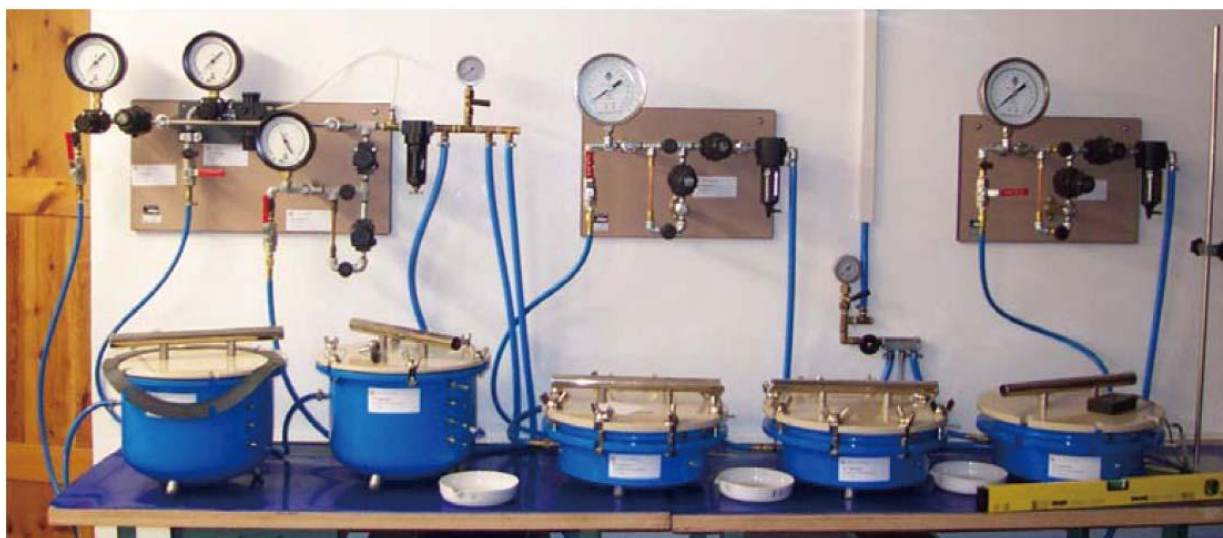
Abb. 35 Druckplattenapparaturen zur Bestimmung der Wasserretention von kapillarporösen Baustoffen

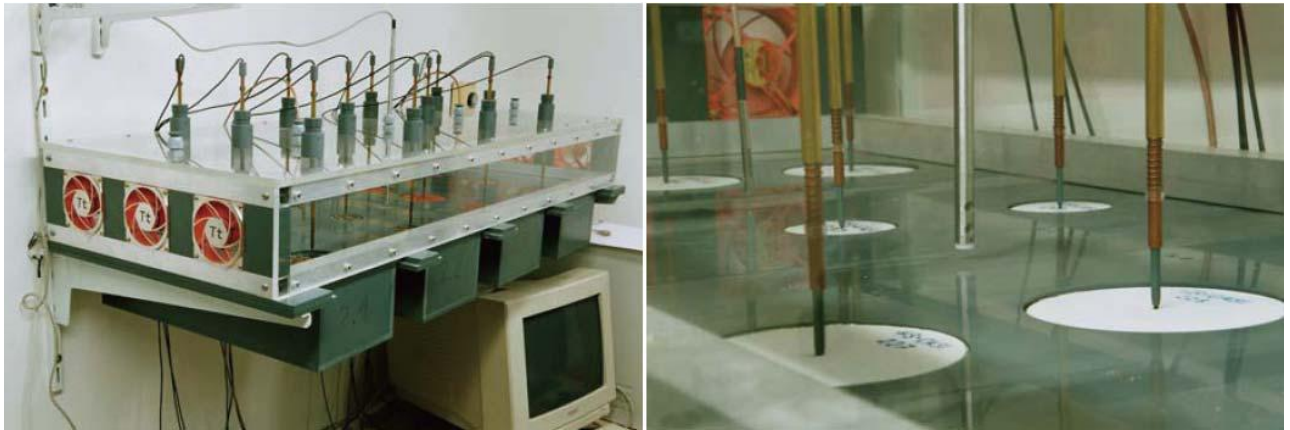
Abb. 37 Verdunstungsapparatur zur kontinuierlichen Bestimmung der Trocknungsgeschwindigkeit und des Trocknungsverlaufs von kapillar-porösen Baustoffen und zur Verifizierung von Materialfunktionen.

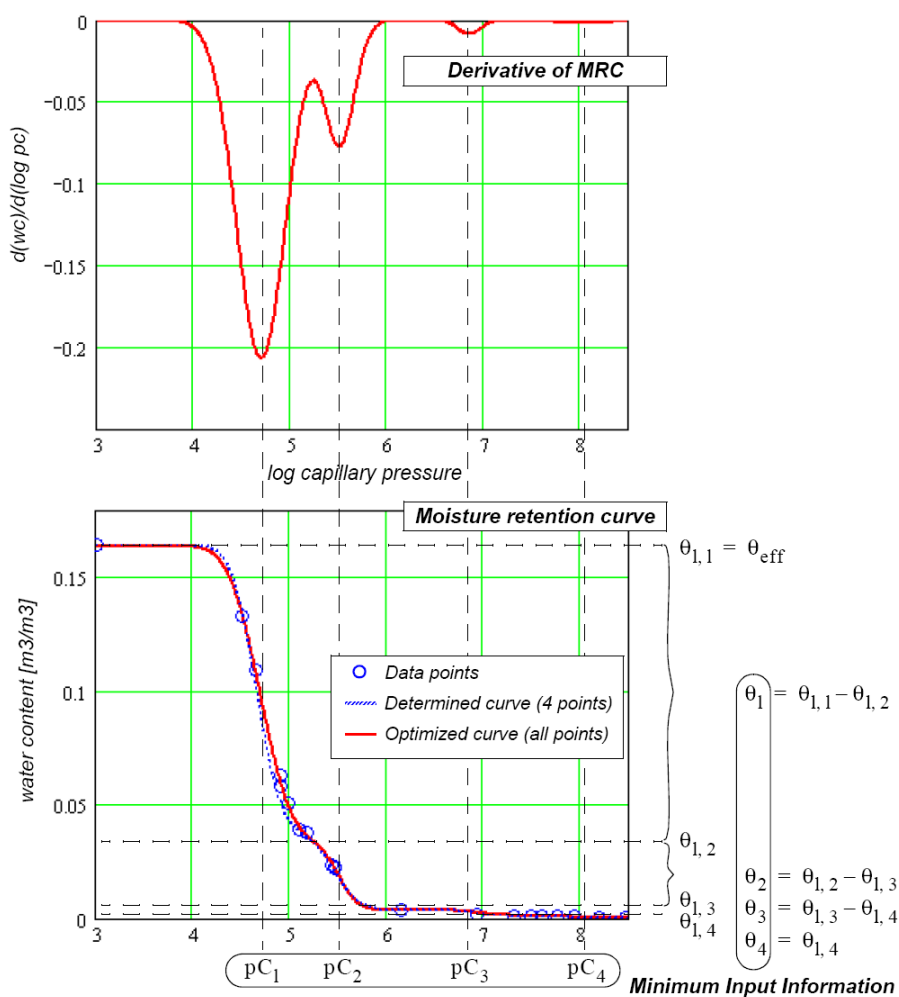
Abb. 38 Feuchtespeicher- (unten) und Porenvolumenverteilungsfunktion (oben) eines Ziegels. Die Peaks (pC) liefern die Porenradienmaxima und deren Wassergehaltsverteilungen identifizieren die korrespondierenden Porenvolumina

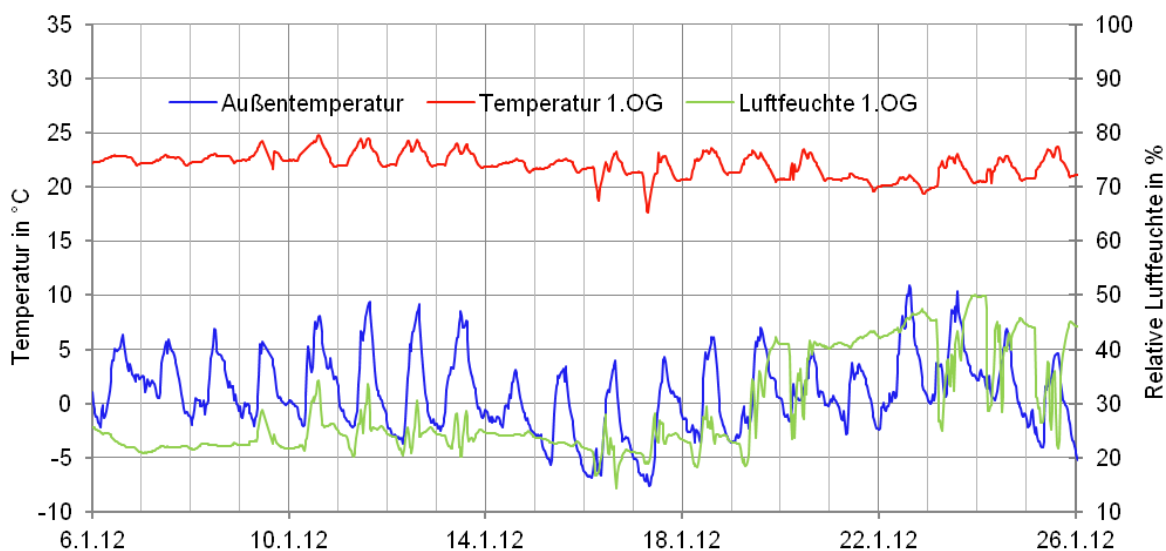
Abb. 50 Außentemperatur (blau, linke Skala) und Raumklima im Obergeschoss (rot und grün) im Jänner 2012

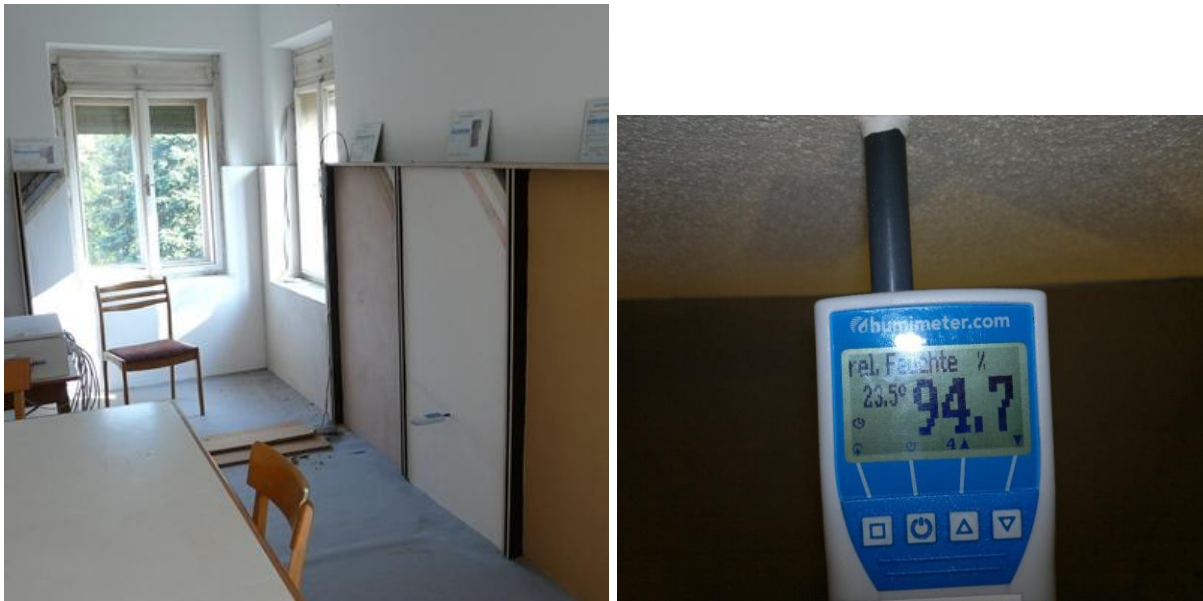
Abb. 56 Ein Handgerät mit Temperatur/Luftfeuchtesensor misst im mit Wärmedämmputz gedämmten Feld die Verhältnisse auf der ehemaligen Bestandsoberfläche

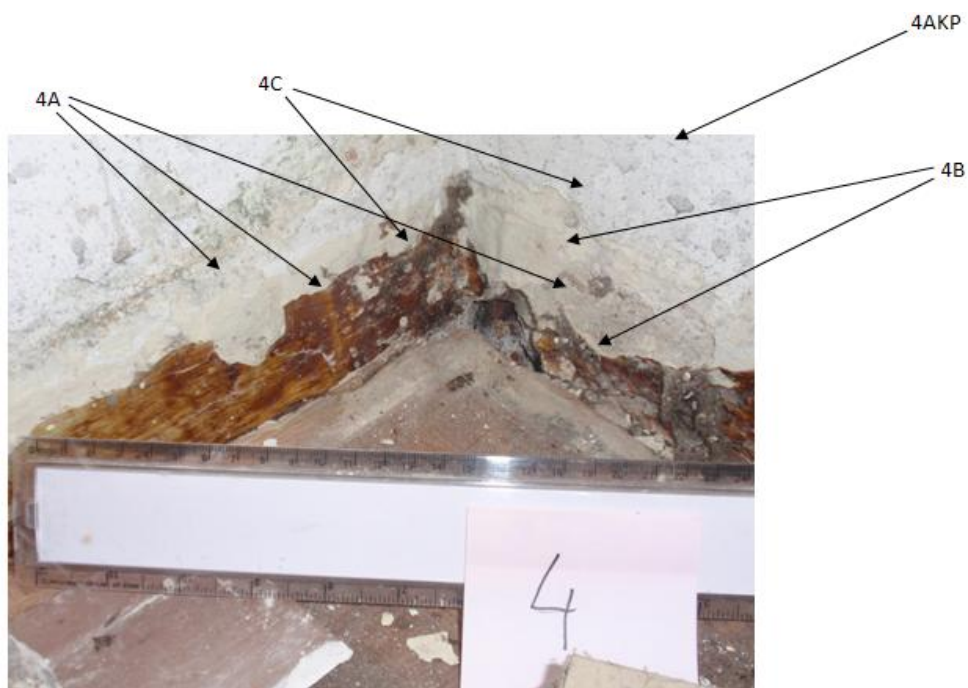
Abb. 117 **Foto 4.** Probenort 4: Außenwand – linke Ecke im DG-Fußbodenbereich – sehr poröse Wand (feucht)

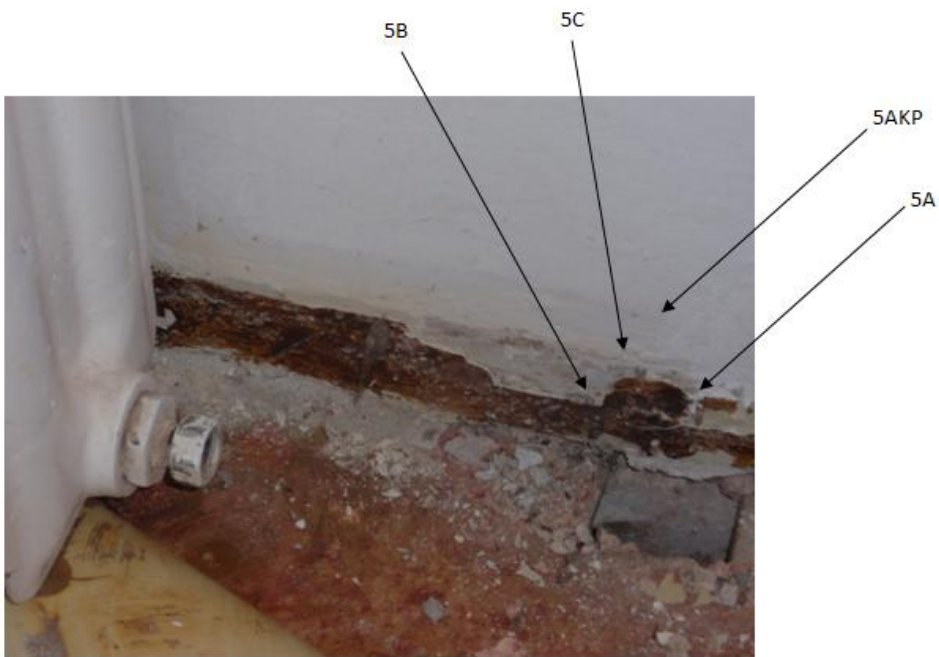
Abb. 118 **Foto 5.** Probenort 5: Außenwand – linke DG-Raumhälfte im Bereich eines Heizkörperrohres, das in den Boden führte – sehr poröse Wand (feucht)
